Bodemonderzoek

# Wilhelminapark Utrecht

Rapport: 305126

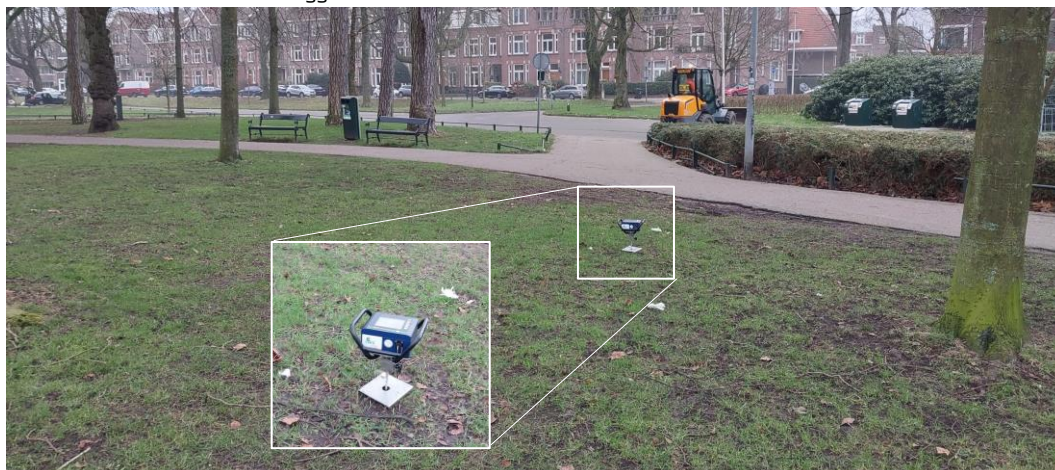
Foto 1. Inzet Penetrologger

De penetrologger meet de indringingsweerstand die een metalen pen ondervindt als we deze handmatig in de grond drukken (zie foto 1). De logger geeft aan of dit met de juiste kracht gebeurt. Hoe meer de bodem is verdicht, hoe hoger de gemeten indringingsweerstand. De meetlocatie wordt door middel van GPS vastgelegd. De meetresultaten worden meteen digitaal opgeslagen.

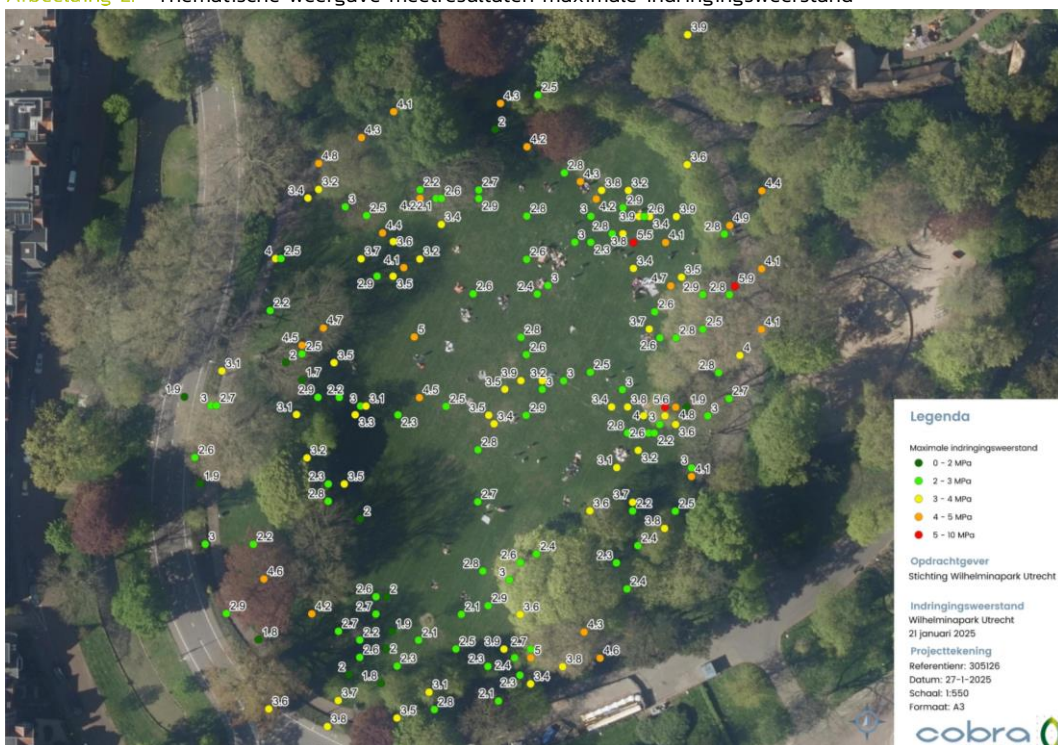
**Afbeelding 2.** Thematische weergave meetresultaten maximale indringingsweerstand

In tabel 1 hebben wij de meetresultaten samengevat van de metingen uit 2018 (van Boomtotaalzorg), 2022 en 2025. In de tabel is af te lezen dat het percentage metingen waarbij de indringingsweerstand 'goed' is, is toegenomen van 9% naar 19%. Het percentage metingen waarbij de indringingsweerstand 'hoog' is, is toegenomen van 20% naar 28%. Maar het percentage metingen waarbij de indringingsweerstand 'te hoog' is, is afgenomen van 71% naar 53%. Er is geen duidelijk verschil in de diepte van verdichting wanneer we dat vergelijken met de metingen uit 2022. Op afbeelding 2 is een thematische weergave afgebeeld van de meetresultaten uit 2025. Deze is ook in groter formaat opgenomen in bijlage 2.

Over het algemeen is op de meeste plekken een minder hoge bodemverdichting gemeten. Opvallend is dat de mate van bodemverdichting gemiddeld ook is verminderd ten opzichte van zowel metingen in 2018 als in 2022. Dat is een gunstig gegeven. Ook zien we dat er gemiddeld iets meer zuurstof in de bodem aanwezig is. Dit is vaak een logisch gevolg van een minder verdichte en dus beter doorlatende bodem. Nog steeds zien we de hoogste waarden op plekken waar het park het intensiefst wordt gebruikt. Maar van voor wortelgroei ongunstige waarden is minder sprake dan in voorgaande jaren.

- Pneumatisch injecteren ('ploffen') is aanbevelenswaardig op plekken waar nog de meeste bodemverdichting aanwezig is. Voorkom altijd nieuwe bodemverdichting.
